OPFØRELSESATTEST

BYGNING	
Betegnelse	Flodhestehuset
Opført	2007
Adresse	Zoologisk Have København, Roskildevej 38, 2000 Frederiksberg

SYNLIG BETON		
Interiør / eksteriør	Synlig beton samtlige tunge vægge Interiør og eksteriør	
Elementer / in-situ	In-situ	
Overfladetekstur	Træstruktur, ru bræddedeforskalling	
Betonsammensætning	Type	A35N32, Unicon recept A35R-FEA32LN-KN--
	Sand	Gult Ikast-sand, RN Avedøre
	Sten	A RN Avedøre
	Pulver	
	v/c-forhold	0,42
	Additiver	SikaAer-15b, Sika-Viscocrete-10, Plastiment-LA55

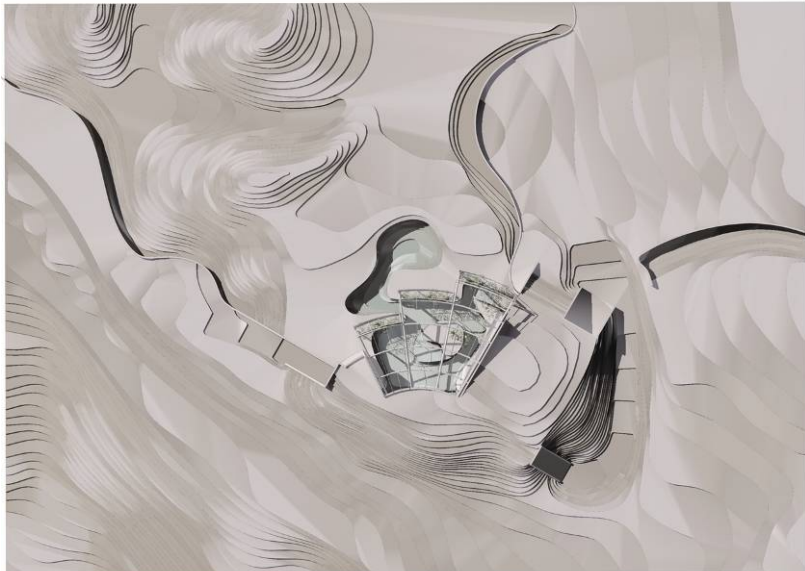
LOKALTOPOGRAFI

Noter	Nord opad. Huset ligger i Søndermarkens nordlige skovbryn.

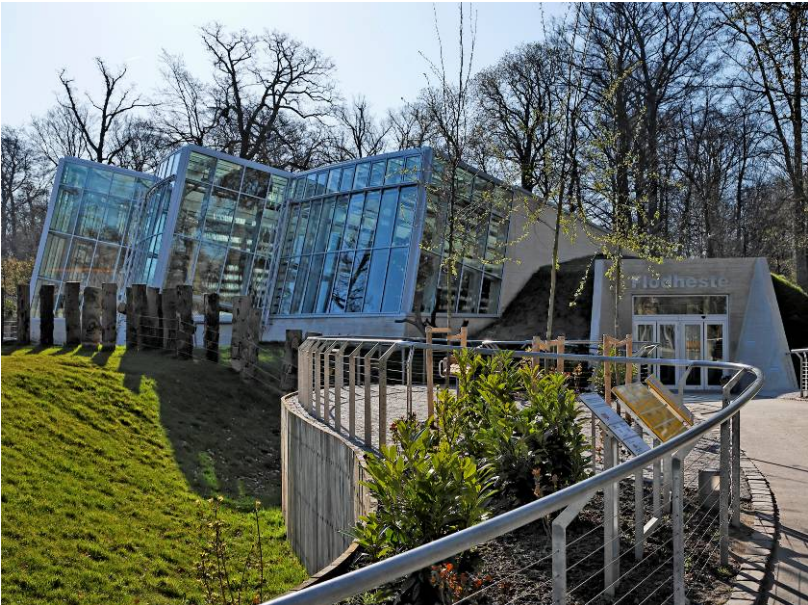
FACADER

Retning	Fra vest	
Fotograf	Arkitekt Fotograf Jens Frederiksen	
Noter

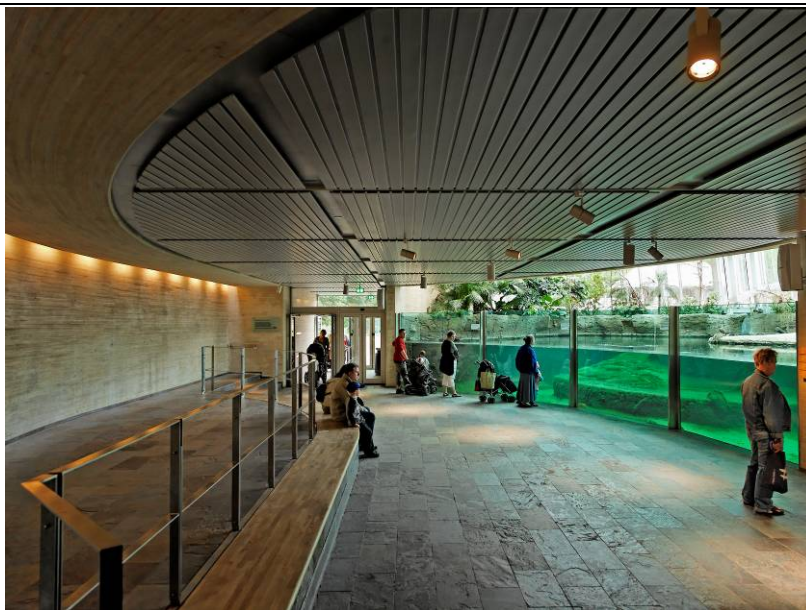
DETALJER

Dato	Juni 2008
Interiør	
Fotograf	Arkitekt Fotograf Jens Frederiksen
Noter	Bagvæggen i publikumområdet strejfes af ovenlys.

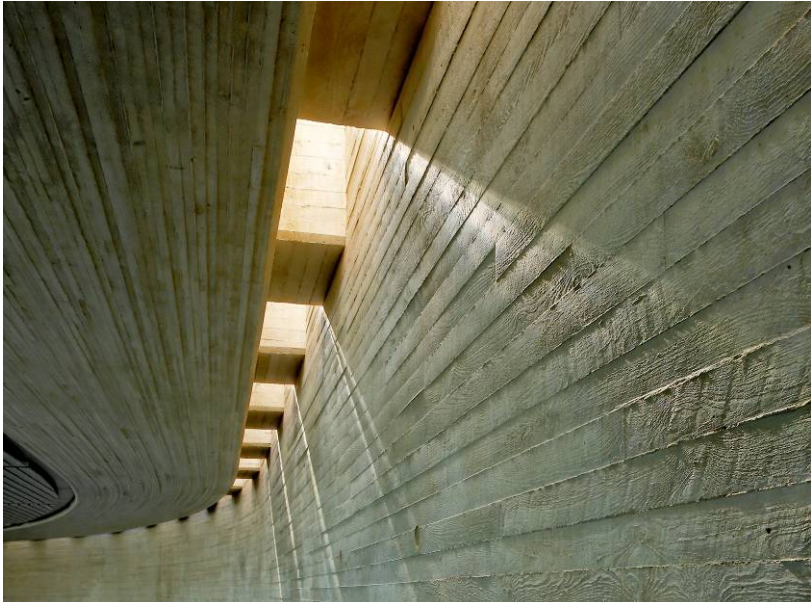
DETALJER	
Dato	Juni 2008
Interiør	
Fotograf	Arkitekt Fotograf Jens Frederiksen
Noter	Ovenlys og betonstruktur, bagvæggen i publikumområdet

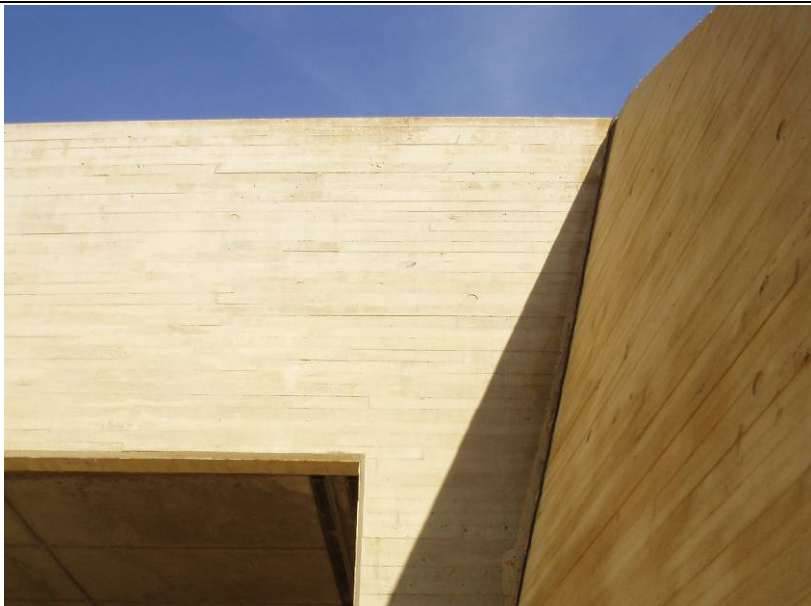
DETALJER	
Dato	Juni 2008
Interiør	Publikumområde væg mod syd
Fotograf	Arkitekt Fotograf Jens Frederiksen
Noter
