TILSTANDSVURDERING

BYGNING	
Betegnelse	Holstebro retsbygning
Opført	1992
Adresse	Skivevej 2, 7500 Holstebro
Ejer	Justitsministeriet

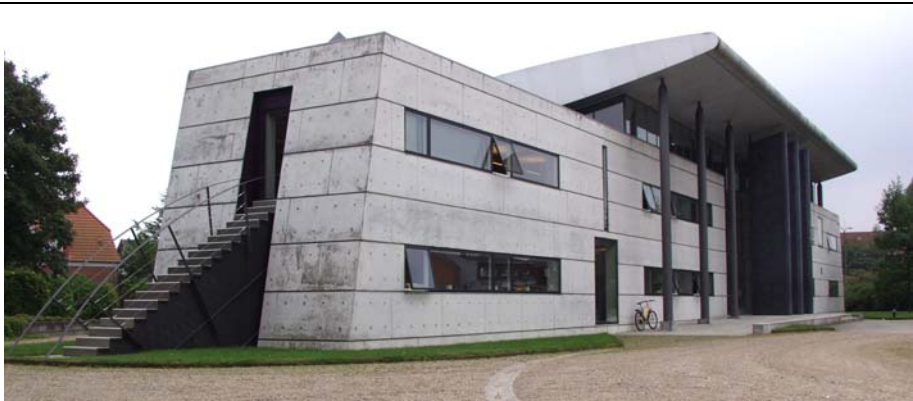
F A C A D E R		
Billede	1

OPSUMMERING	
2002 september, 10 år	Svag ældning af alle lodrette facader, med moderate lokale effekter omkring vinduer og under drypnæser mod tag (kinaskæg pga. vanderosion fremhævet af algebegrøning) <Billeder 1,3-4>. De skrå facader mod nord og syd var kraftigt tilnavsede, og med en noget mere ru struktur <Billeder 1-2>.
2003 juni og oktober, 11 år	Samme generelle tendenser som foregående observation for de lodrette facader. Der kan ikke konstateres forskel på udbredelsen af de lokale effekter. De skrå facader og lokale effekter var blevet afrenset med højtryksrensning, med det resultat at overfladen fremstod som ru og porøs, mod glat og tæt ved første observation.
2005 april, 13 år	Stort set uændret ældning af de lodrette facader, men de lokale effekter ved vinduer og vandnæser var igen algebegrøede, ligesom de ved foregående observation afrensede skrå facader igen var tilnavsede, særligt facaden mod nord.

Dato	04.09.2002	
Retning	Nord og vest (fra Skive-vej)	
Fotograf	Hans Bruun Nissen	
Noter		
Billede	2

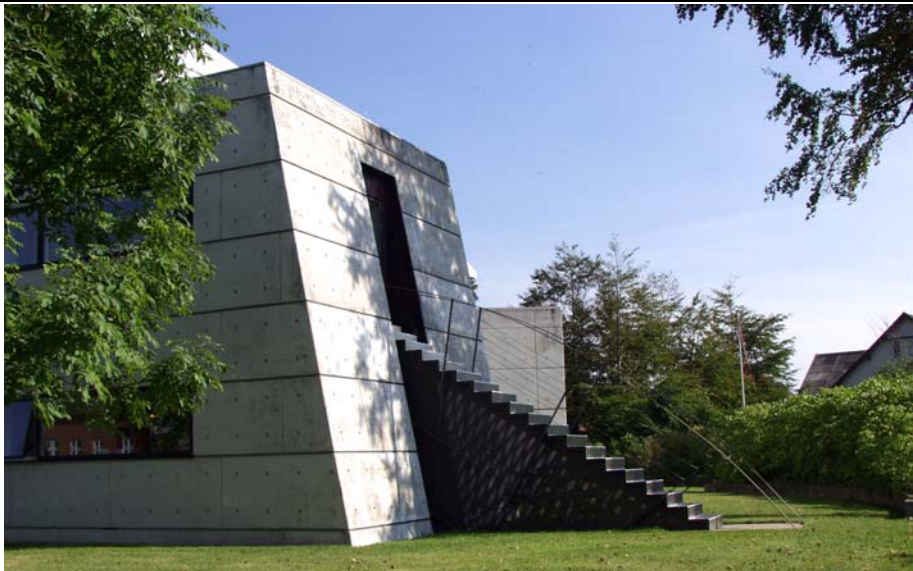
Dato	09.09.2002	
Retning	Syd og vest (fra Skive-vej)	
Fotograf	Hans Bruun Nissen	
Noter
